ESTUDO DO DESEMPENHO TÉRMICO EM RESIDÊNCIA HISTÓRICA DE MADEIRA EM LENÇÓIS PAULISTA - SP

STUDY OF THERMAL PERFORMANCE IN A HISTORIC WOODEN RESIDENCE IN LENÇÓIS PAULISTA - SP

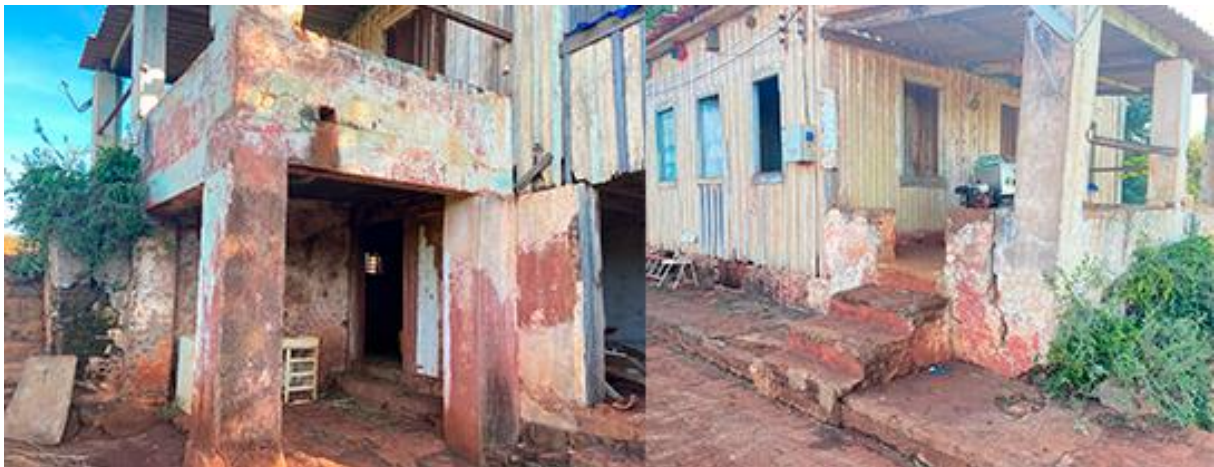
Figura 4: Entrada Norte do porão e entrada principal da casa (Leste).

A casa, construída em alvenaria de tijolos de barro e predominantemente composta por madeira de peroba rosa, mantém-se conservada, considerando sua longa existência. No entanto, sinais evidentes de degradação temporal são visíveis em na alvenaria que apresenta grandes trincas e rachaduras na estrutura. Possui porão com pilares espessos e paredes grossas fazendo as divisórias que separam os ambientes e estruturam as paredes do nível superior executado em madeira. Externo a ele, há um banheiro hoje sem funcionamento, a escada e a lavanderia esculpida junto à estrutura da casa.

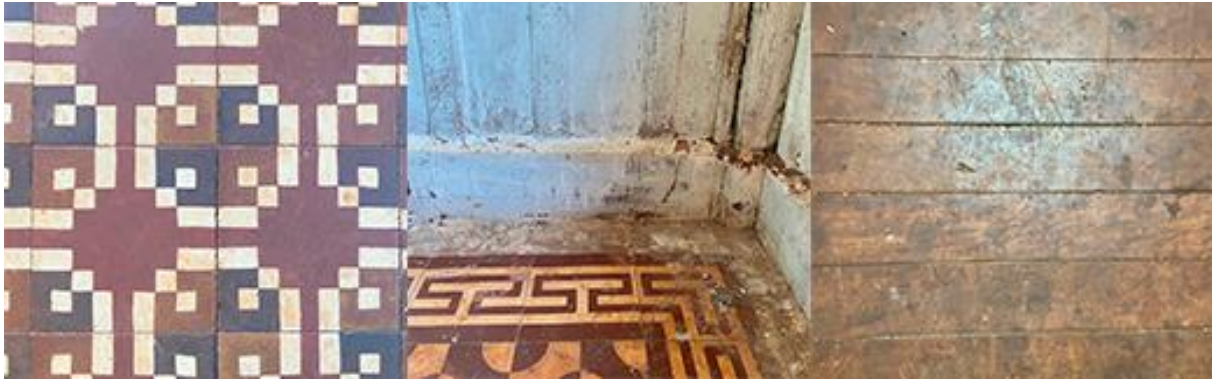
Figura 5: Piso em ladrilho hidráulico, junção piso em ladrilho com parede de madeira e piso de madeira.

No nível da residência, externamente, localiza-se o banheiro com sua porta de acesso voltada para a da cozinha. A cozinha encontra-se logo a cima da lavanderia, aproveitando o encanamento. O abastecimento de água inicialmente era manual oriundo do poço existente ao lado da casa. As paredes do banheiro e meia parede onde há a pia da cozinha, são em alvenaria, as demais são feitas em madeira de peroba rosa. A casa como um todo possui piso em ladrilho hidráulico, tendo apenas o quarto voltado ao leste com piso em madeira.

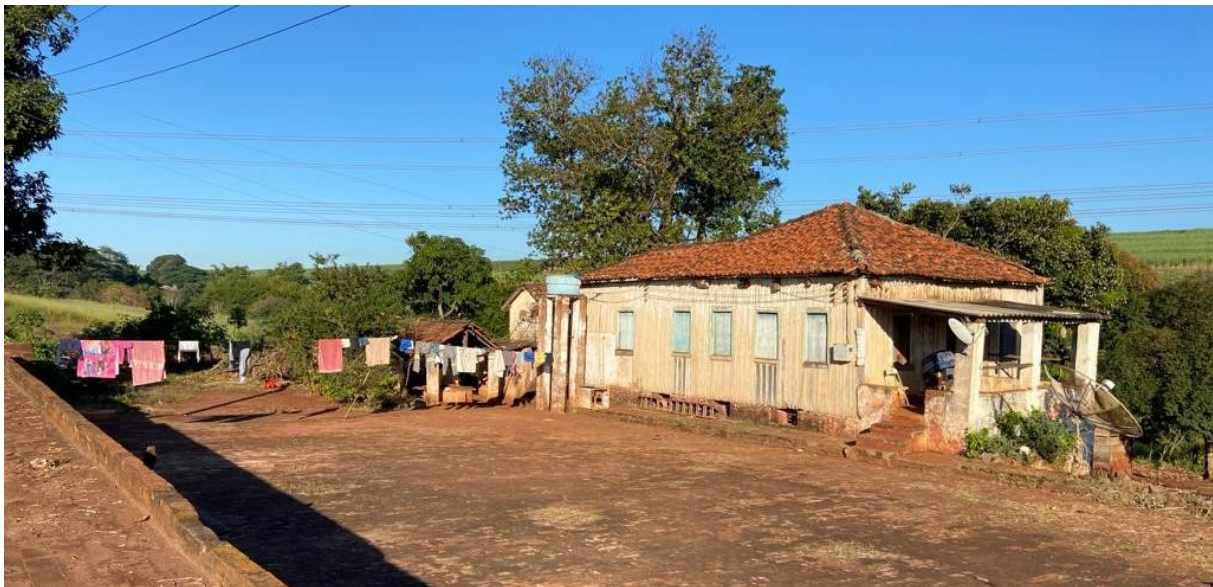
Figura 8: Fachada Leste – 18/06/2023.

A casa de fazenda estudada encontra-se isolada em meio ao seu terreno em declive. Posicionada no ponto mais baixo do terreno, ao fundo, a casa tem sua fachada principal voltada pra o Leste e com vista para dois terreiros de café dispostos em níveis ascendentes em relação a residência.

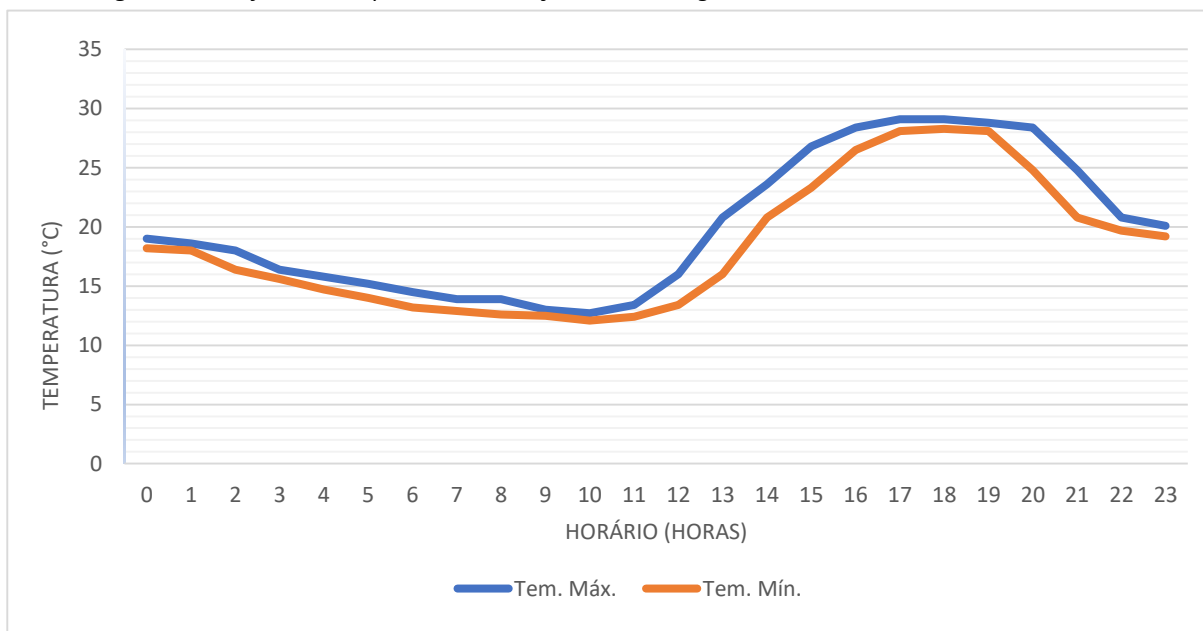
Figura 10: Gráfico de temperatura – Estação Meteorológica de Barra Bonita no dia 10/06/2023.

A *Figura 10* a apresenta a previsão do tempo para o dia 10 de junho de 2023, conforme registrado pela estação meteorológica de Barra Bonita (recomendada para uso a Vila de Alfredo Guedes por proximidade e por também pertencer à zona bioclimática 3) com dados retirados do site do INMET. A temperatura apresentou-se em queda desde o início do dia até às 10 horas, onde atingiu sua menor temperatura do dia (12,10°C) e em seguida voltou

a subir atingindo sua máxima às 17 e 18 horas (29,10°C) e voltando novamente a cair ao anoitecer.

A Figura 12 ilustra os dados da Figura 11 juntamente com os dados da estação meteorológica de Barra Bonita (Figura 10). Com base nesses dados, pode-se ler que o dia começou com a temperatura mais baixa no exterior e com o interior da casa com uma temperatura mais elevada, confirmando sua resistência ao frio. Com o passar do dia a

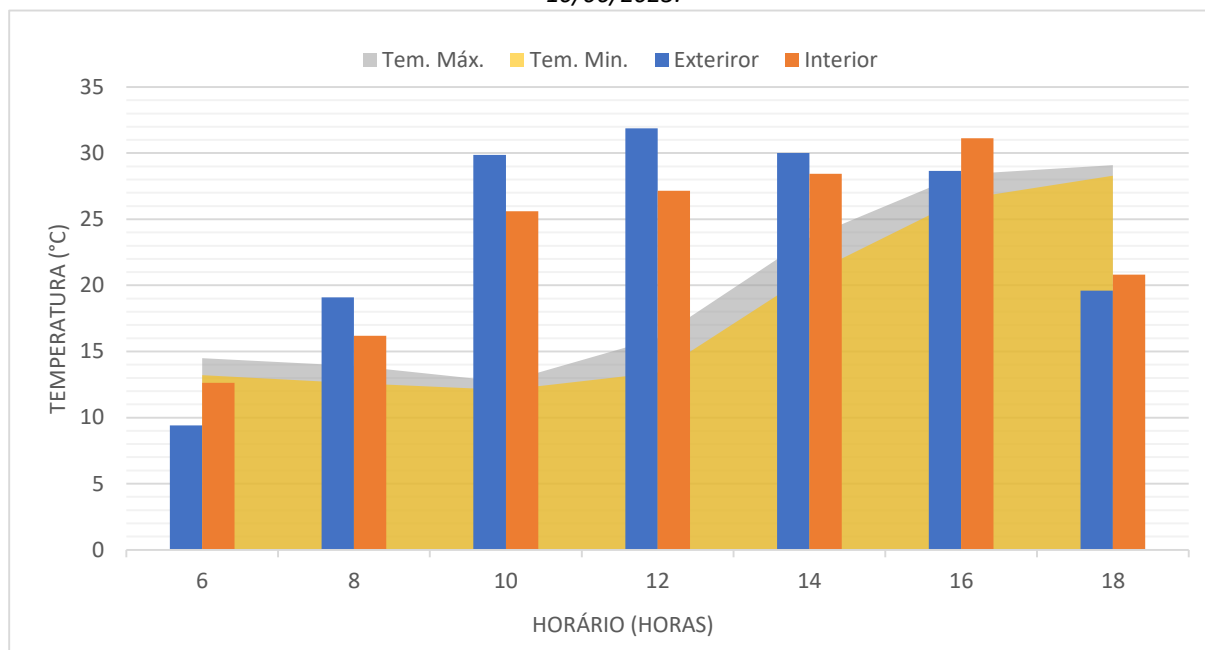
Figura 12: Gráfico de temperatura externa e interna e mínima e máxima conforme previsão do tempo – 10/06/2023.

temperatura externa foi se elevando e a do interior também, mas mantendo-se mais amena que a do exterior. Ao final do dia, percebeu-se uma baixa na temperatura externa e um ganho de temperatura interna, o que demonstrou a passagem do calor da superfície da parede externa para o interior do ambiente da casa.

Assim, conclui-se que em condições de temperaturas amenas, a construção foi eficaz em manter o interior aquecido por mais tempo, beneficiando-se da inércia térmica dos materiais e métodos construtivos empregados, especialmente devido à construção ser em madeira e a sua elevação do solo.

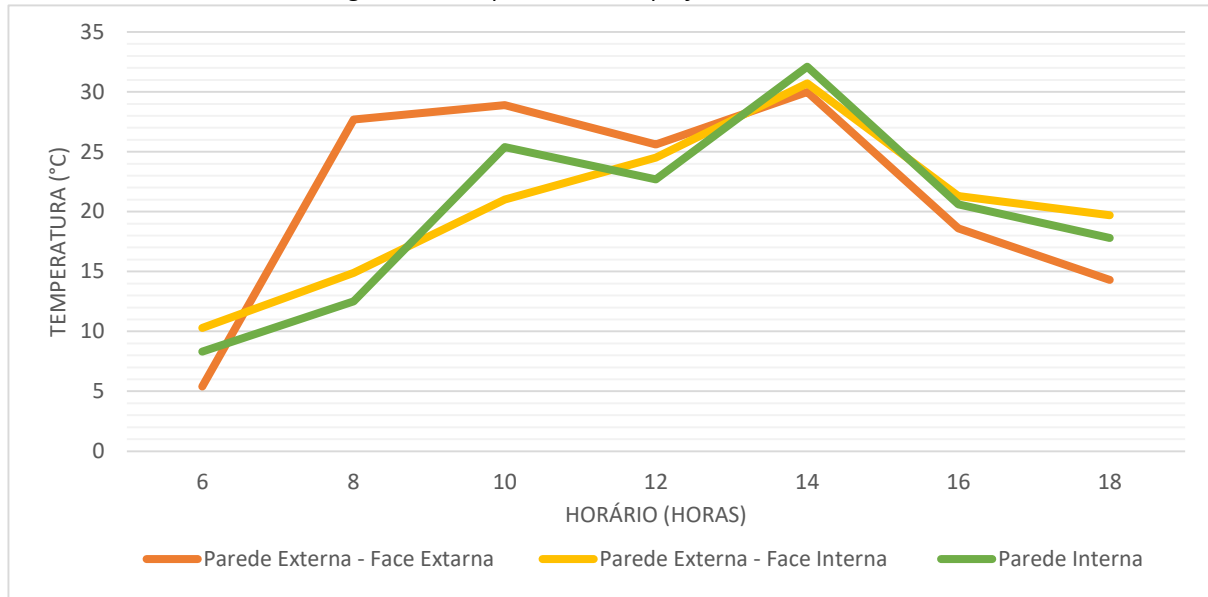
Figura 13: Temperatura de Superfície – 10/06/2023.

A *Figura 13* demonstra a análise do comportamento térmico das faces das paredes aferidas. Parede externa da casa voltada para o leste, aferida interna e externamente e parede interna do mesmo ambiente. Observa-se que a parede externa apresentou eficaz ganho de calor, aquecendo rapidamente na face externa enquanto a face interna manteve um comportamento gradual, evitando oscilações significativas de temperatura no interior da casa. Nota-se, especialmente quando as temperaturas começam a cair, a capacidade da parede externa em resistir à perda de calor para o ambiente externo. Isso é evidenciado pelo fato de que sua face externa perdeu mais temperatura, enquanto a face interna permaneceu aquecida.

Este comportamento se deu pela passagem do calor de uma face à outra, equilibrando a temperatura e mantendo o calor interno no ambiente.

O comportamento da face da parede interna demonstrou a oscilação de temperatura sem interferência direta do sol, acompanhando mais certamente a temperatura do ambiente analisado.

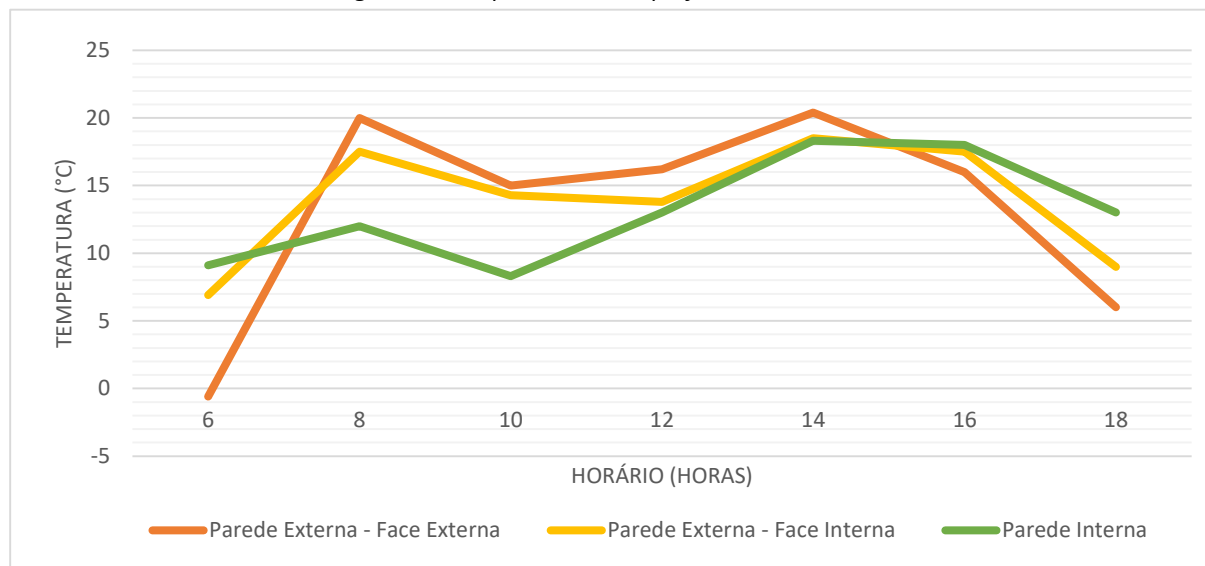
Figura 17: Temperatura de Superfície – 18/06/2023.

A seguir a *Figura 17* ilustra comportamento das paredes quanto à temperatura, seguindo o padrão de medições descritas anteriormente. Devido as condições climáticas do dia, que marcavam temperaturas mais baixas que na medição do dia 10 de junho, podem-se observar oscilações mais agressivas.

Analisando o comportamento das paredes da residência, o ganho de temperatura da parede externa foi abrupto em sua face externa, enquanto sua face interna, que já estava com temperatura mais elevada, teve um ganho mais brando e manteve-se mais fresca. A parede interna, fazendo referência ao comportamento das faces que não possuem interferência direta do calor do sol, se comportou acompanhando as variações de temperatura da parede externa, mas com oscilações mais suaves.

O gráfico da Figura 17 também evidencia os picos de temperatura, uma queda devido à travessia do sol, uma nova alta no início da tarde devido à insolação geral do horário, estabilização da mesma e uma nova queda ao anoitecer. Observa-se, respectivamente, a face externa da parede mais fria, a face interna mais branda e a parede interna mais aquecida, mantendo o calor interno e proporcionando conforto aos moradores.
